Échantillon : Tôle galvanisée recouverte  
de polymère Trenchcoat

No de rapport : 09-020-04-014

**OBJET : Réaliser des essais de corrosion et d'abrasion, à partir de tôles d'acier galvanisé recouvertes de polymère Trenchcoat.**

**Dossier Lab. 09-020-04-014**

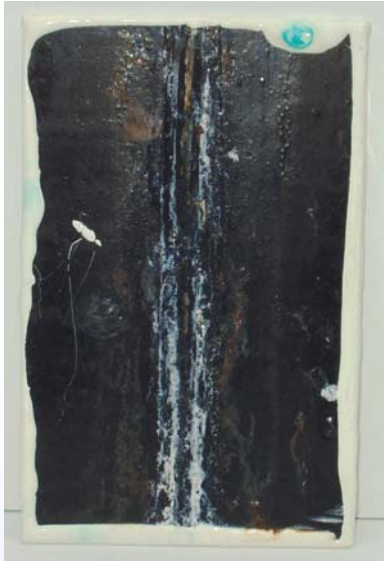
**tôle #2**  
**Trenchcoat**  
**Joint Soudé**

La peinture de réparation sur le joint soudé n'a pas donné les résultats attendus. La peinture s'est détériorée après 1700 heures d'exposition laissant une porte d'entrée à la corrosion sous la surface du revêtement voisin.

Par conséquent on doit éviter les joints soudés dans un TTOG utilisé comme ponceau.

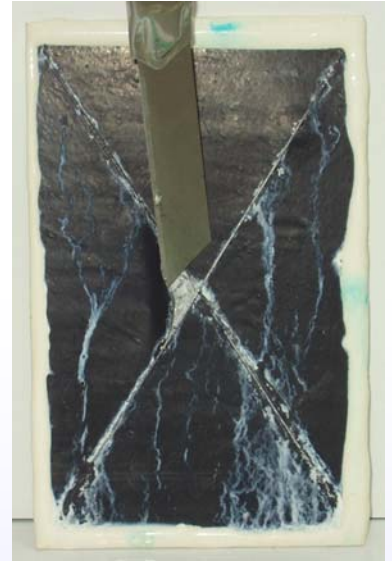
**tôle #3**  
**Trenchcoat**  
**Rainure en X**

Après 2200 heures le sel a commencé à s'infiltrer sous la surface du polymère, ce qui a provoqué son décollement graduel jusqu'à environ 60% de la surface de la tôle à 4000 heures d'exposition.

S'il y a endommagement du polymère pendant la fabrication, la manipulation ou le transport, la méthode de réparation doit être aussi durable que le polymère lui-même.

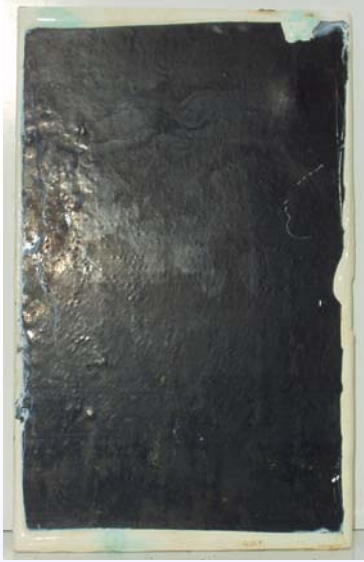
**tôle #1**  
**Trenchcoat**

Perte d'épaisseur presque nulle et aucun décollement du revêtement de polymère après 4000 heures d'exposition.

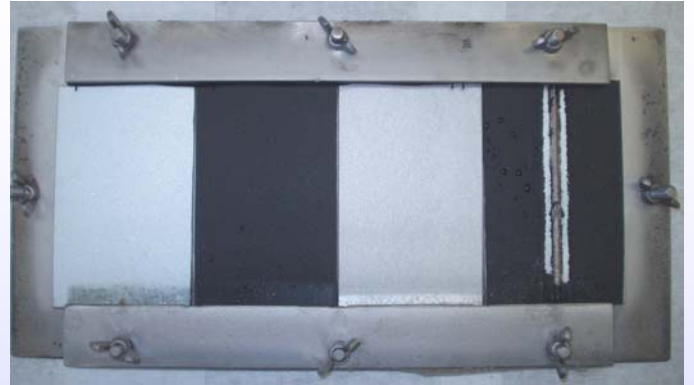
**Cycle 1**

La réparation du joint soudé n'a pas donné les résultats attendus. La peinture utilisée pour la réparation est disparue au 1<sup>er</sup> cycle d'abrasion. Toutefois le produit Trenchcoat ne s'est pas détérioré pendant les autres cycles. S'il y a endommagement du polymère pendant la fabrication, la manipulation ou le transport, la méthode de réparation doit être aussi durable que le polymère lui-même.

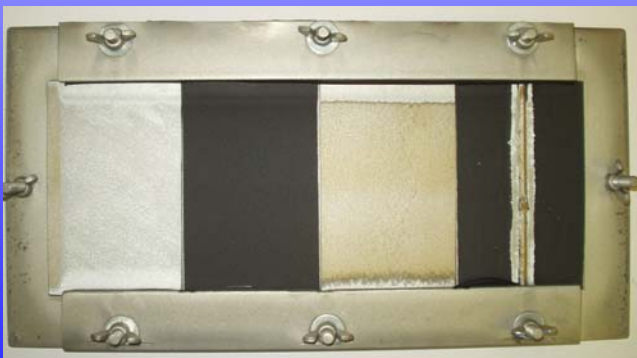
**Cycle 4**

Perte d'épaisseur faible et aucun décollement au niveau de la surface après 4 cycles d'abrasion.
