Essais de corrosion au brouillard salin sur tôles d'acier revêtues

No. Dossier : MTQ (11-033A)
Échantillons : Tôles ou plaques d'acier galvanisées, aluminisées, ou recouvertes de polymère.
Date : 21 Juin 2012

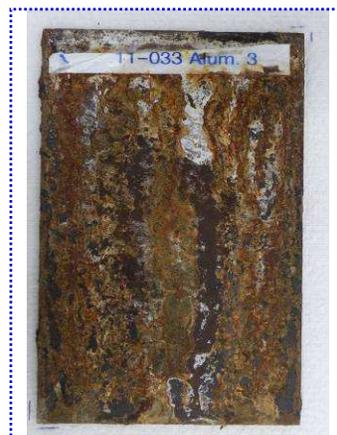
Aluminisé 3

Corrosion très évidente sur l'échantillon #3 (tôle n'ayant pas été rainurée) après 1000 heures d'exposition au brouillard salin. Une coupe transversale du même échantillon après 3000 heures d'exposition, montre qu'il ne reste plus de revêtement.

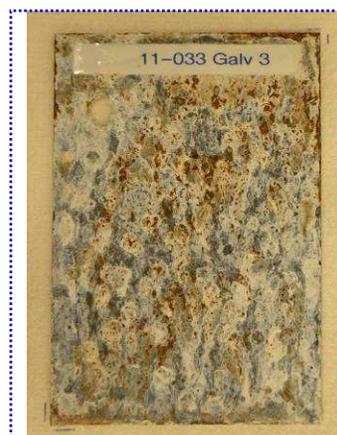
Galvanisé 3

Apparition de corrosion sur l'échantillon #3 (tôle n'ayant pas été rainurée) après 1000 heures d'exposition. Une coupe transversale du même échantillon après 3000 heures d'exposition, montre qu'il reste entre 7 et 15 μm de revêtement.
