Échantillon : Tôle galvanisée recouverte  
de polymère Trenchcoat

No de rapport : 09-020-04-014

**OBJET : Réaliser des essais de corrosion et d'abrasion, à partir de tôles d'acier galvanisé recouvertes de polymère Trenchcoat.**

**Dossier Lab. 09-020-04-014**

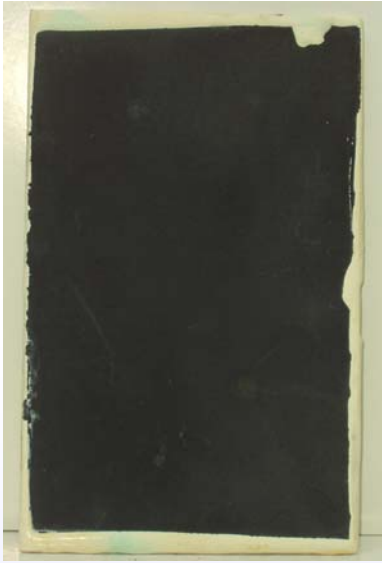
**tôle #1**  
**Trenchcoat**

Perte d'épaisseur presque nulle et aucun décollement du revêtement de polymère après 4000 heures d'exposition.

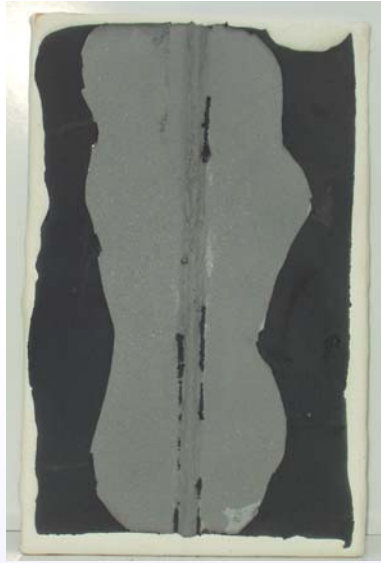
**tôle #2**  
**Trenchcoat**  
**Joint Soudé**

La peinture de réparation sur le joint soudé n'a pas donné les résultats attendus. La peinture s'est détériorée après 1700 heures d'exposition laissant une porte d'entrée à la corrosion sous la surface du revêtement voisin.
