Guide d'entretien sur le terrain des boulons galvanisés à chaud (HDG)

Boulons HDG (également applicables aux boulons galvanisés mécaniquement)

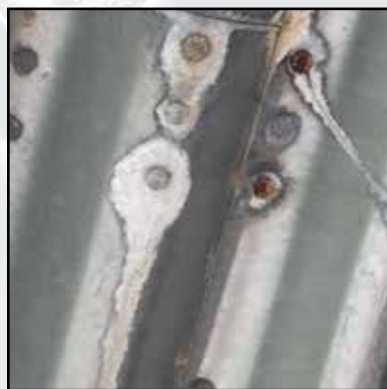
SOUS-STRUCTURE

Au vu d'un certain nombre d'observations de corrosion des boulons, on pense que peu de dommages se produisent du côté du sol. L'excès d'humidité du côté du sol dilue les ions, tandis que la sous-structure des tuyaux et du tablier du pont ne reçoit qu'un filet d'eau par une crevasse ou un trou de boulon. Ce lent ruissellement concentre les ions et les flancs supérieurs du côté de l'eau du tuyau ou du tablier qui ne bénéficient jamais d'un bon rinçage ou d'une bonne dilution. Si un rinçage régulier du côté de l'eau était effectué (tout comme le lavage d'une voiture), cette corrosion des boulons ne serait pas un problème.
