## Durabilité Exceptionnelle de Tuyaux en Tôle Ondulée au Sud du Manitoba

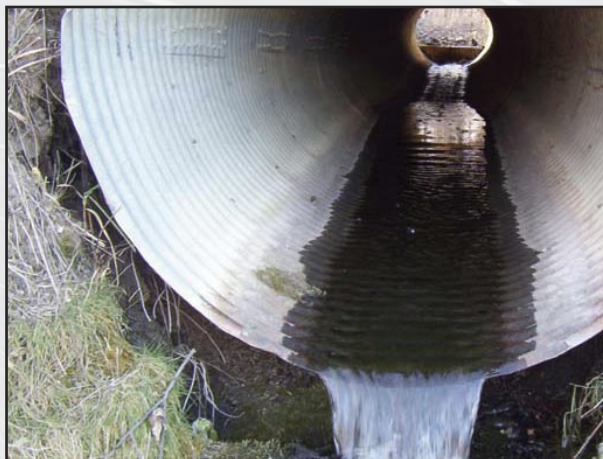
COUCHE PROTECTRICE SUR UN PONCEAU ANCIEN

Le secret de la durabilité exceptionnelle des TTO au sud du Manitoba, c'est l'eau. L'eau d'aujourd'hui n'est pas différente de l'eau dure et riche en carbonate de calcium qui a créé les fossiles. Le carbonate de calcium est attiré naturellement par le zinc du revêtement des TTO galvanisés. Avec l'écoulement de l'eau à la surface du tuyau, le calcium se dépose, créant une couche naturelle protectrice. Cette couche fixe le zinc tout en le protégeant des éléments corrosifs de l'environnement et prend la forme d'une croûte grise visible sur les radiers des tuyaux sous le niveau de l'eau. Dans certains sites d'inspection à l'installation plus ancienne, où la croûte a été grattée au couteau, le zinc est encore luisant.

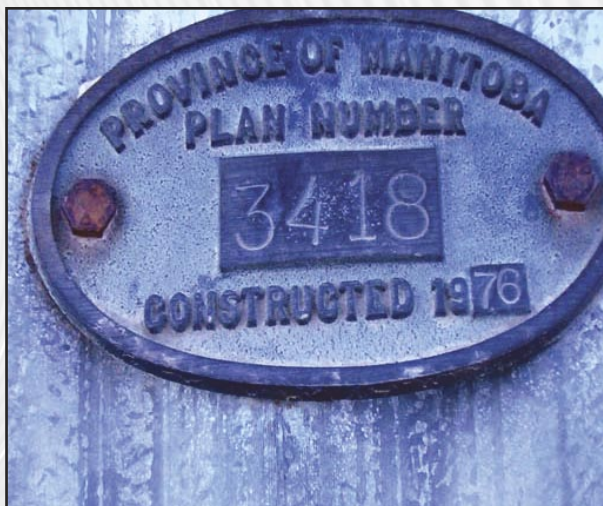
PLAQUE AFFICHANT LA DATE DE FABRICATION SUR UN PONCEAU ROUTIER

au fil de l'élargissement et de la réfection des routes. L'apposition de plaques affichant la date de fabrication sur les ponceaux des routes manitobaines a commencé dans les années 50 et se poursuit dans le cadre d'un programme de surveillance permanent.
